Das europäische
Verfahren epiqr

epiqr®
energy performance
indoor environment quality
refurbishment/retrofit

**epiqr® wurde von folgenden
europäischen Forschungseinrichtungen
entwickelt:**

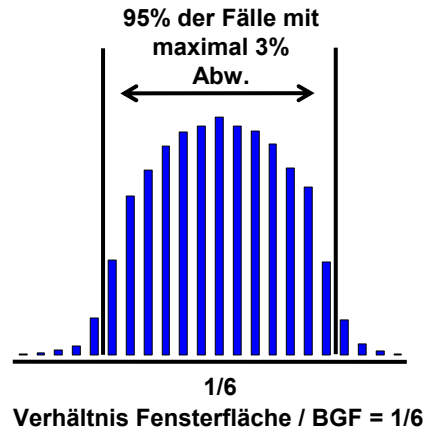
Verhältnis Fensterfläche zu BGF wurde statistisch untersucht:
In 95% der geprüften Gebäude weichen die Fensterflächen
mit weniger als 3% vom Faktor 1/6 ab.

Klassische Vorgehensweise:
Fensterflächen alle ausmessen

epiqr® :
Fensterflächen zunächst genähert über die BGF ermitteln und damit einen Fehler von 3% akzeptieren

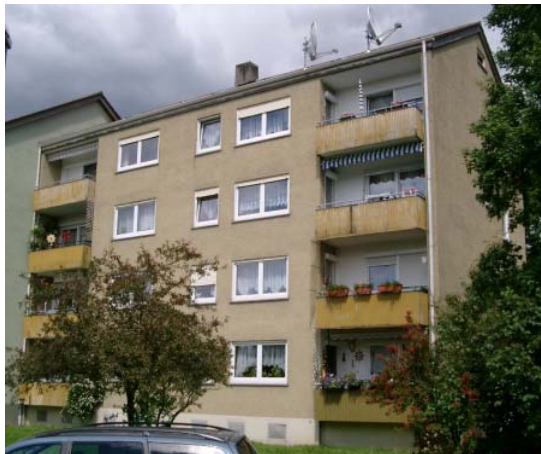
Untersuchung an der Hochschule Biberach

Baujahr 1965, 8 WE, Zentralheizung

Heizenergiebedarf [kWh/m²a]	Abweichung in [%]	Heizenergiebedarf [kWh/m²a]	Abweichung in [%]
223	-24%	252	-14%
410	+39%	229	-22%
295	0%	329	+11%
265	-10%	286	-3%
275	-7%	191	-35%
367	+24%	295	0%
223	-24%	231	-22%
318	+8%	364	+23%
179	-39%	252	-14%
337	+14%	337	+14%
257	-13%	257	-13%
84	-72%	218	-26%
301	+2%	344	+16%
399	+35%	449	+52%
257	-13%	232	-21%

"richtiger" Wert: 295 [kWh/m²a];
Schwankungsbreite zwischen 84 und 449 [kWh/m²a];

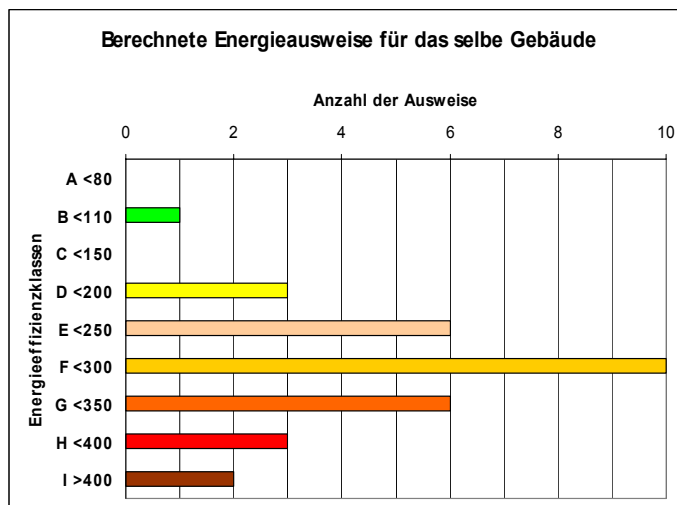
"richtiger" Wert: 295 [kWh/m²a],
entspricht Energieeffizienzklasse "F"
